Número de Informe: 620/2017  
04 de diciembre de 2017

**Resumen Ejecutivo Informe Final N° 620, de 2017,**  
**Servicio de Salud Metropolitano Central.**

INFORME FINAL N° 620, DE 2017,  
SOBRE AUDITORÍA AL ESTADO DE LA  
INFRAESTRUCTURA DE LOS  
HOSPITALES QUE FORMAN PARTE DE  
LA RED ASISTENCIAL DEL SERVICIO  
DE SALUD METROPOLITANO  
CENTRAL.

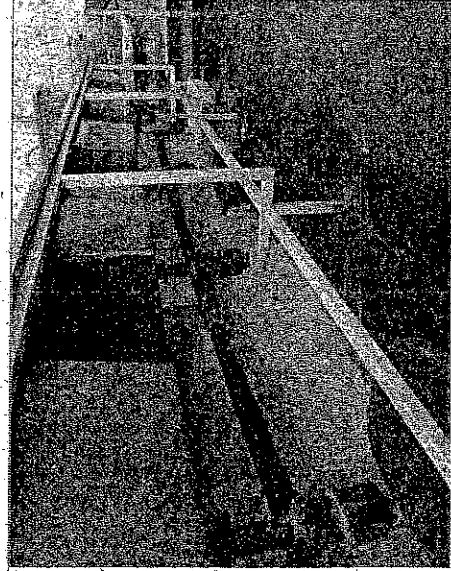
Fotografía N° 5: Filtración en sifones de lavafondos.

No obstante, ese servicio deberá adoptar las medidas para que se elabore e implemente un plan de mantenimiento preventivo para el sistema eléctrico y para el mobiliario del hospital examinado, así como también un programa de trabajo correctivo que permita subsanar las deficiencias de las que da cuenta el anexo N° 3 de este informe, antecedentes que deberán ser remitidos a este Organismo de Control en el plazo de 60 días hábiles contados desde la recepción de este documento, los que serán validados en una próxima actividad de seguimiento.

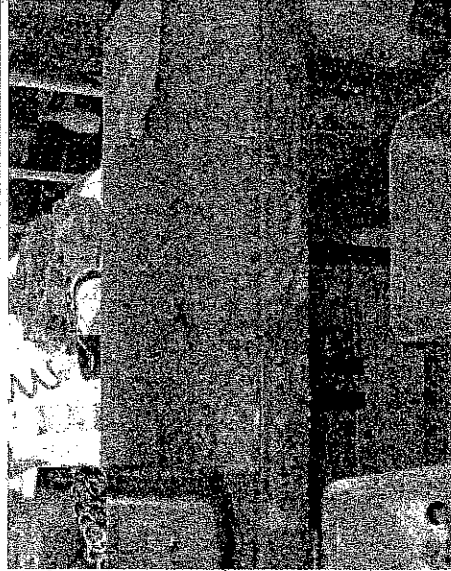
Fotografía N° 7: Mesas para depositar material estéril con óxido.

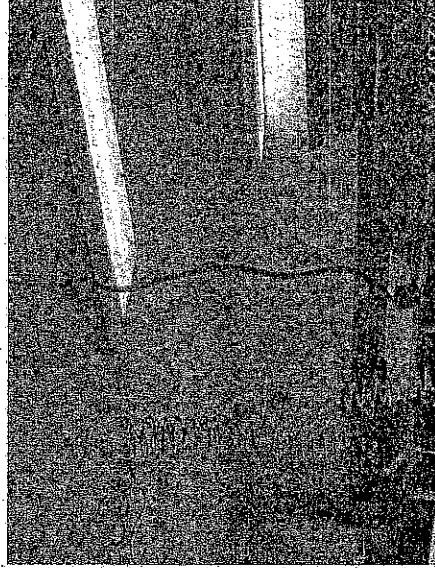
Fotografía N° 8: Instalaciones eléctricas deficientes.

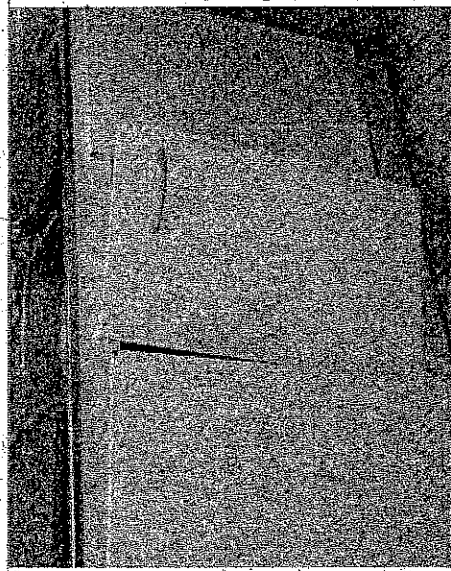
Fotografía N° 9: Puertas de mobiliario en mal estado.

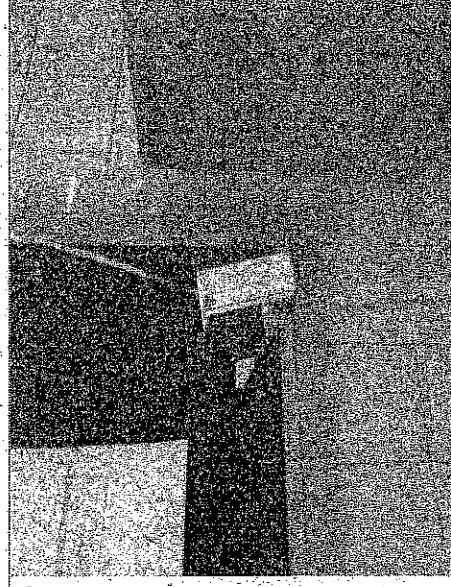
Fotografía N° 10: Instalación eléctrica inapropiadas.

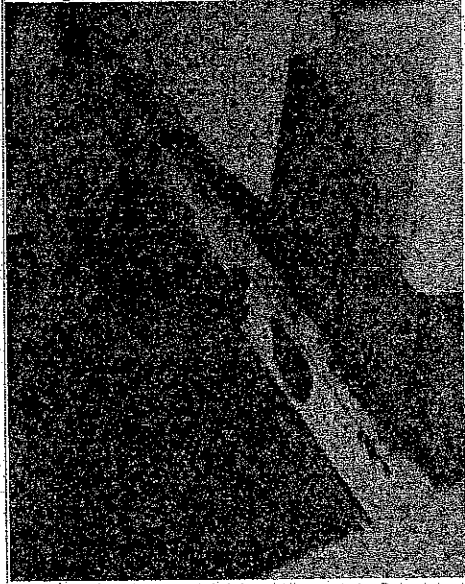
Fotografía N° 11: Mobiliario oxidado.

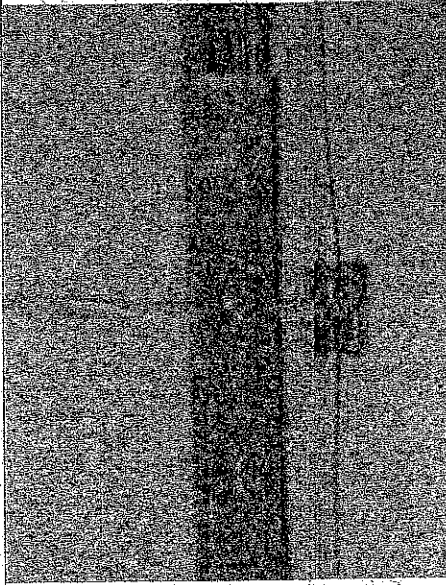
Fotografía N° 12: Instalación eléctrica en malas condiciones.

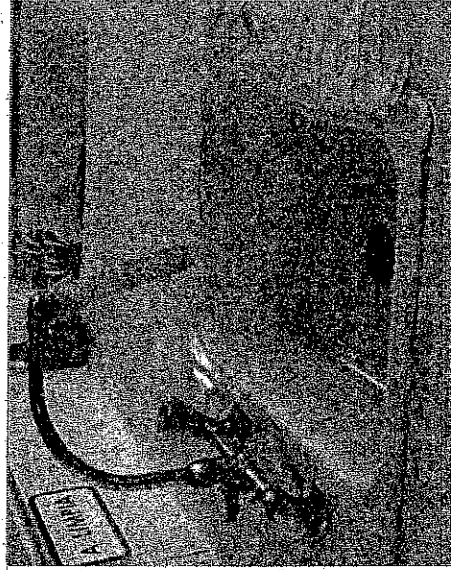
Fotografía N° 13: Óxido en lavamanos de área limpia.

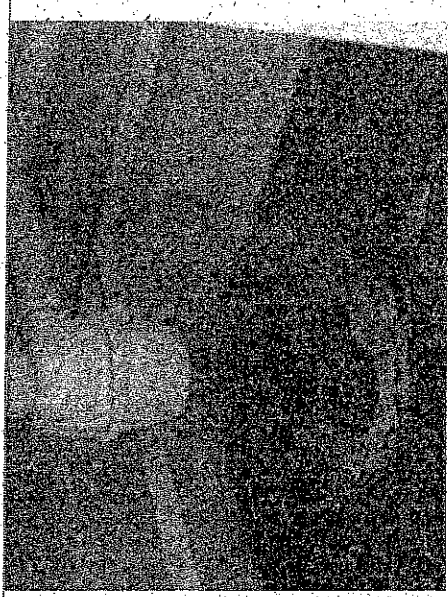
Fotografía N° 14: Filtración en lavamanos.

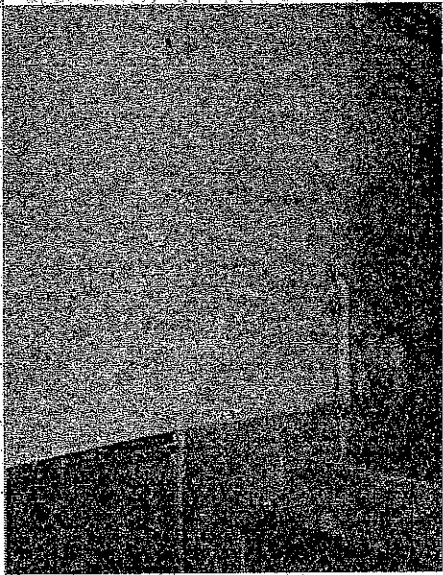
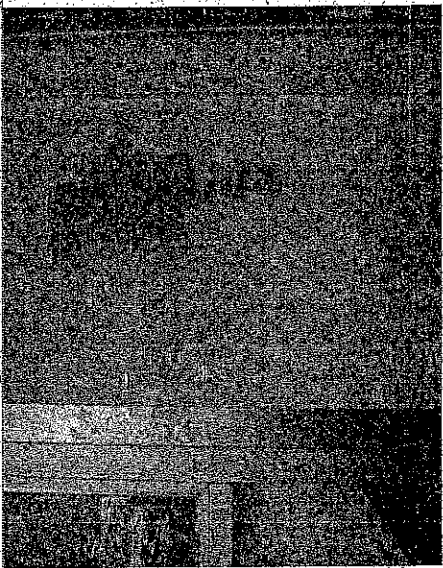
| Fotografía N° 15: Muros con humedad. | Fotografía N° 16: Muros con falta de pintura y daños. |

Sin perjuicio de lo anterior, el servicio auditado deberá arbitrar las medidas que sean necesarias para implementar un programa de trabajo correctivo que permita subsanar las deficiencias de las que da cuenta el anexo N° 4 de este informe, antecedentes que deberán ser remitidos a este Organismo de Control en el plazo de 60 días hábiles contados desde la recepción de este documento, los que serán validados en una próxima actividad de seguimiento.

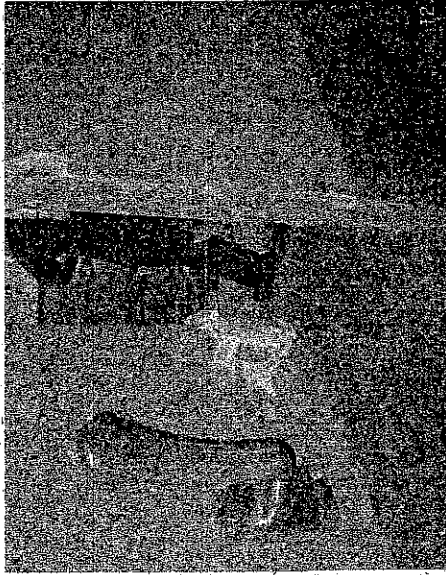
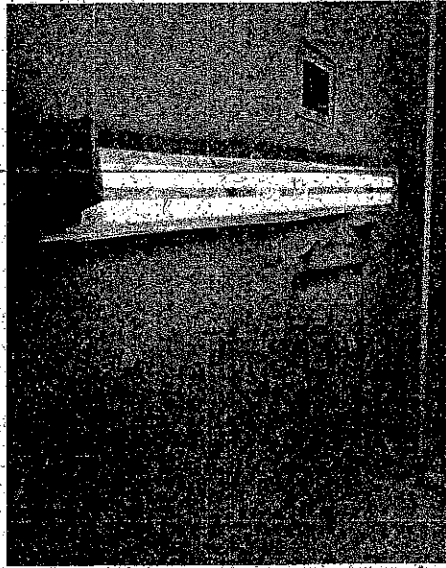
| Fotografía N° 17: Puertas de pabellón en malas condiciones. | Fotografía N° 18: humedad en cielos. |

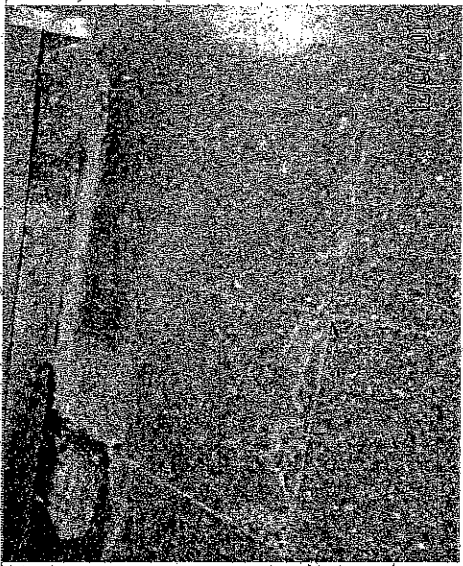
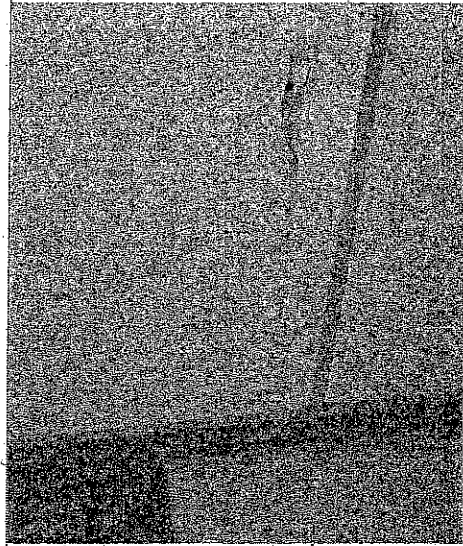
| Fotografía N° 19: Pisos dañados. | Fotografía N° 20: Muros dañados. |

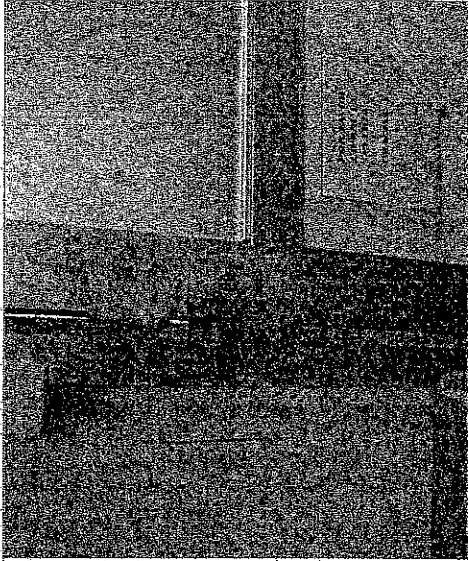
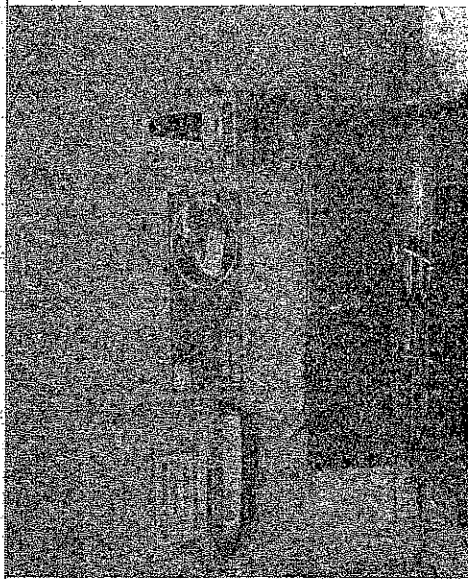
| Fotografía N° 22: Puertas sin funcionar adecuadamente. | Fotografía N° 23: Muros con humedad y hongos. |

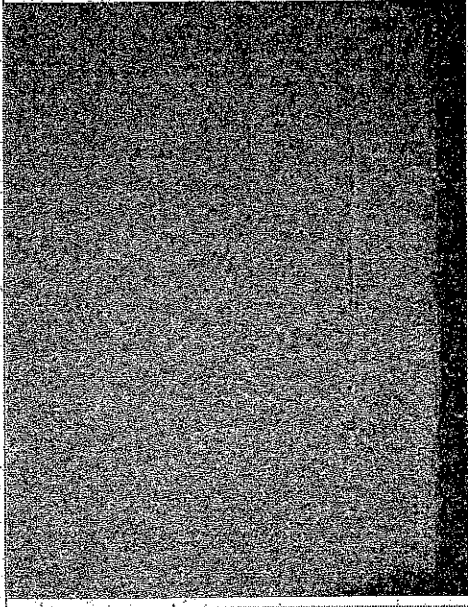
| Fotografía N° 24: Muros sucios. | |

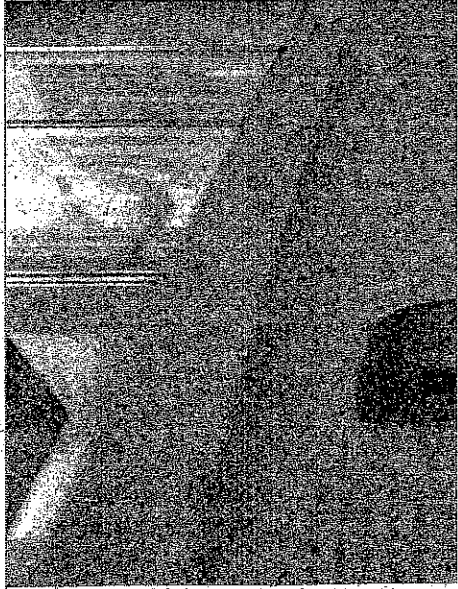
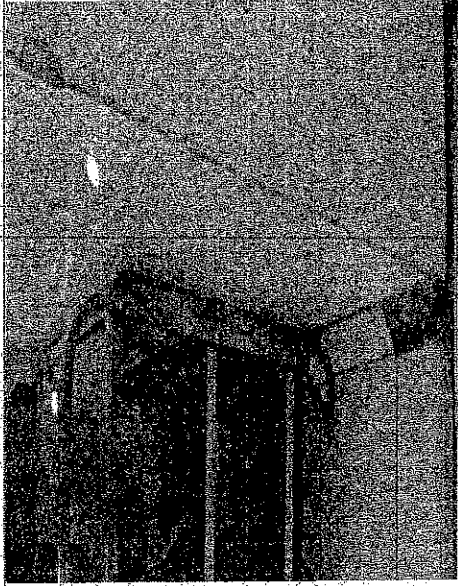
| Fotografía N° 25: Muros con humedad. | Fotografía N° 26: Muros dañados. |

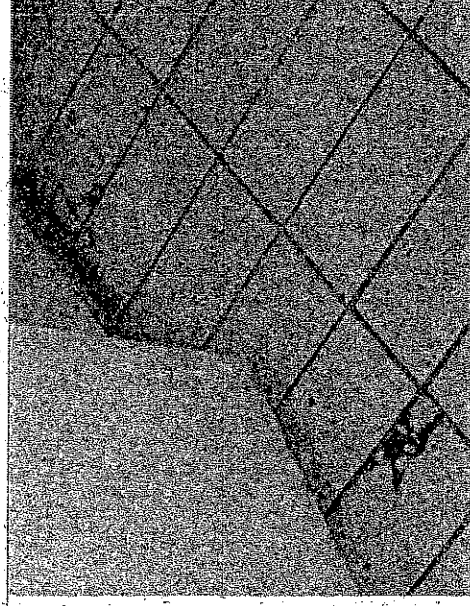
Fotografía N° 27: Pisos dañados.

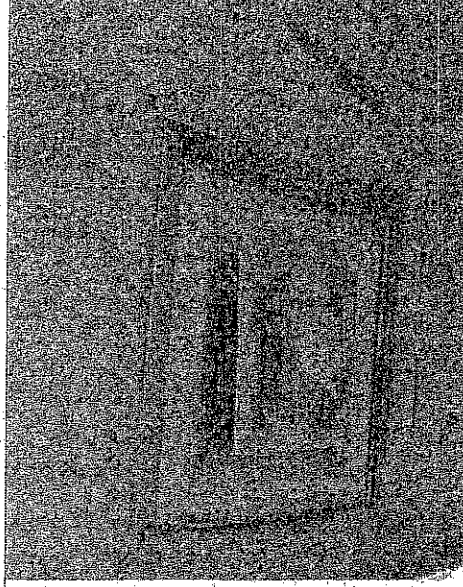
Fotografía N° 28: Cielos falta de pintura.

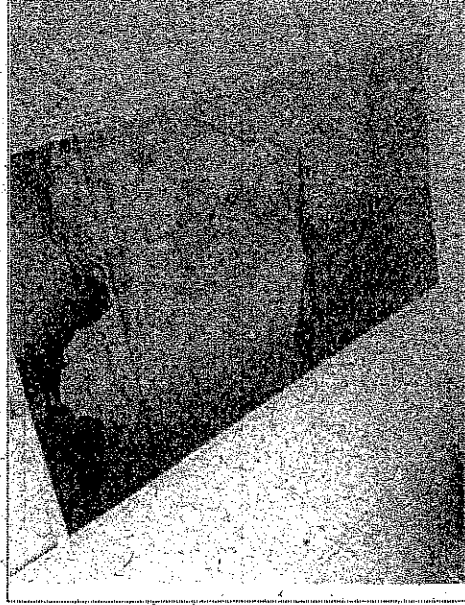
Fotografía N° 29: Cielos dañados.

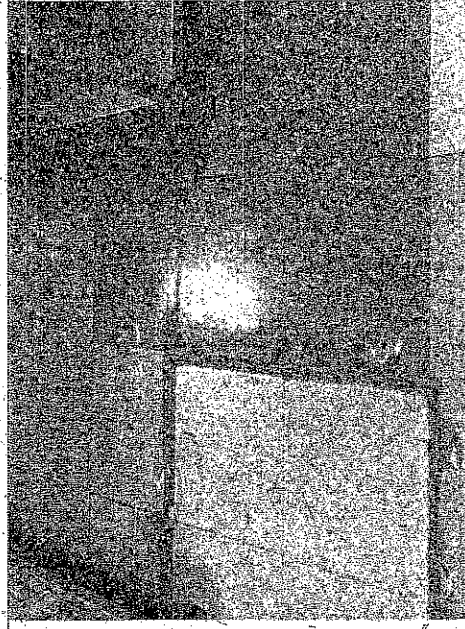
Fotografía N° 30: Pisos dañados.

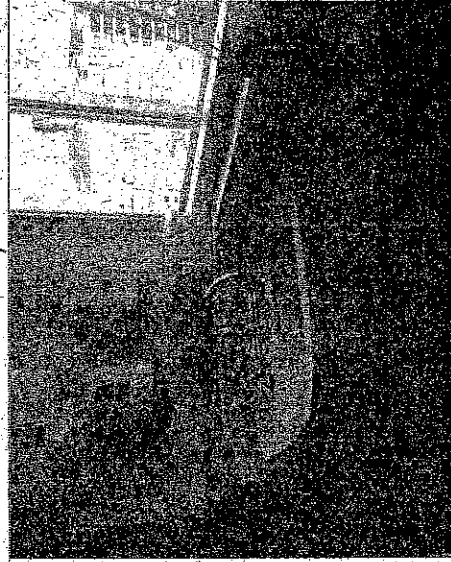
Fotografía N° 31: Humedad en muros al interior de habitaciones de pacientes.

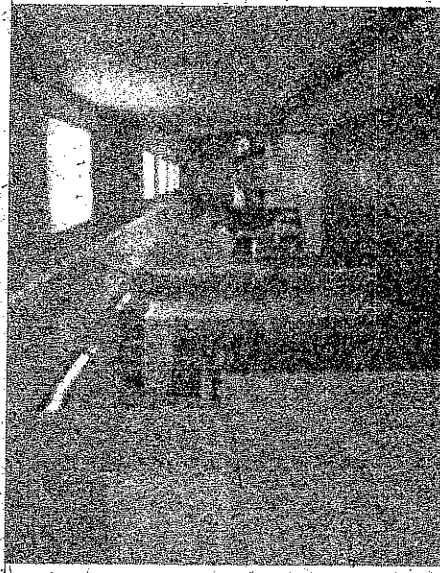
Obstáculos en pasillos de circulación en el Hospital Clínico San Borja Arriarán

| Fotografía N° 33: Pabellones de cirugía mayor. | Fotografía N° 34: Pabellones de cirugía menor. |

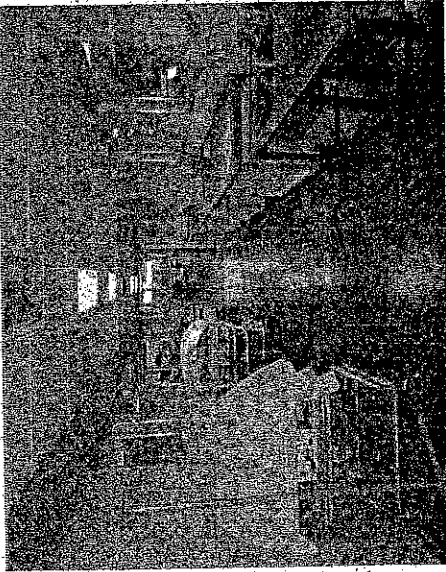
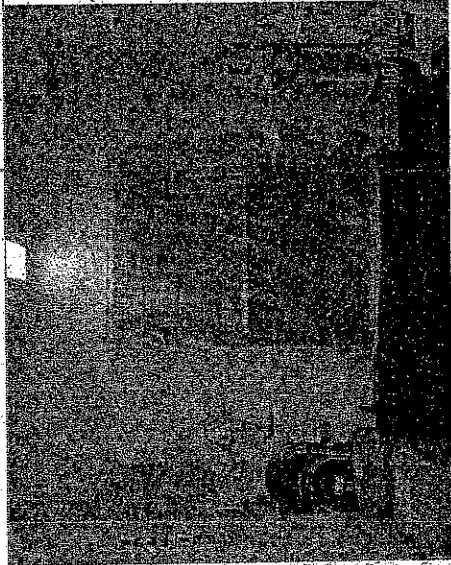
| Fotografía N° 37: Unidad de Neonatología. | Fotografías N° 38: Unidad Gineco-Obstetra. |

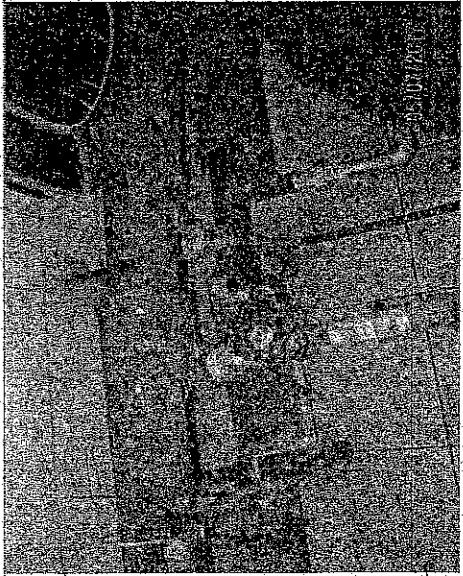
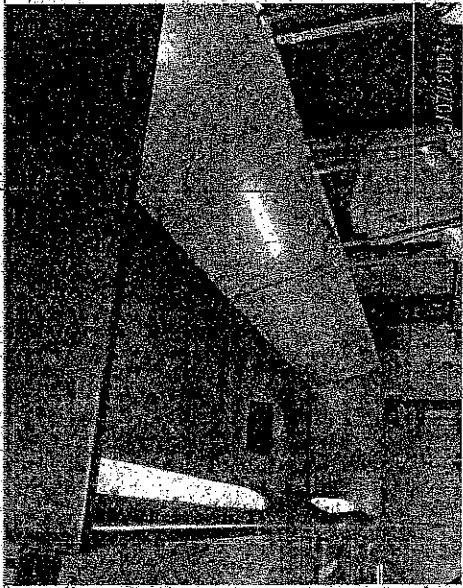
| | | Fotografía N° 41: Instalaciones de agua caliente oxidadas y sin protección. | Fotografías N° 42: campana de extracción sobre cocina no funciona. |

No obstante, ese servicio deberá adoptar medidas para que se elabore e implemente un plan de mantenimiento preventivo para los sistemas de agua potable, alcantarillado y el mobiliario del hospital examinado, así como también un programa de trabajo correctivo que permita subsanar las deficiencias de las que da cuenta el anexo N° 7 de este informe, antecedentes que deberán ser remitidos a este Organismo de Control en el plazo de 60 días hábiles contados desde la recepción de este documento, los que serán validados en una próxima actividad de seguimiento.

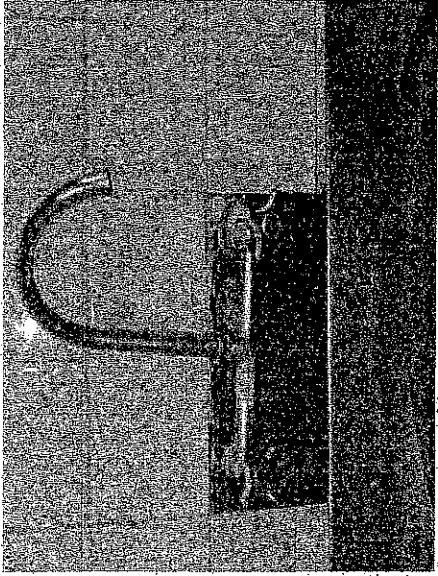
| | | Fotografía N° 43: llaves con hongos y filtraciones. | |

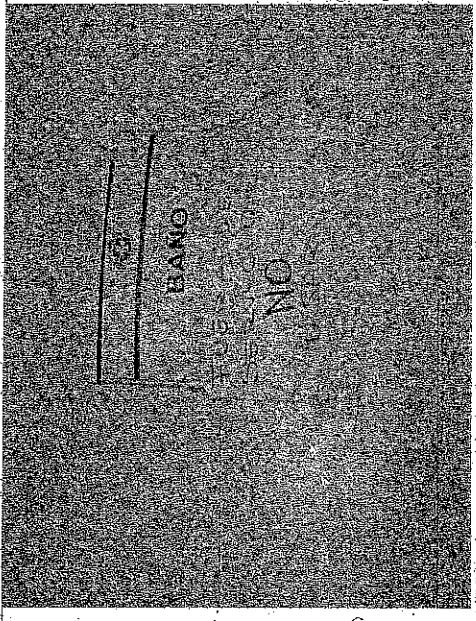
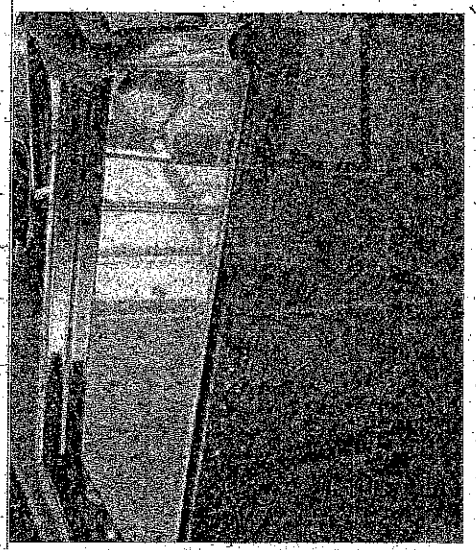
| Fotografía N° 44: Único baño al interior del pabellón fuera de servicio. | Fotografía N° 45: Mesa para dejar material estéril al interior del pabellón oxidada. |

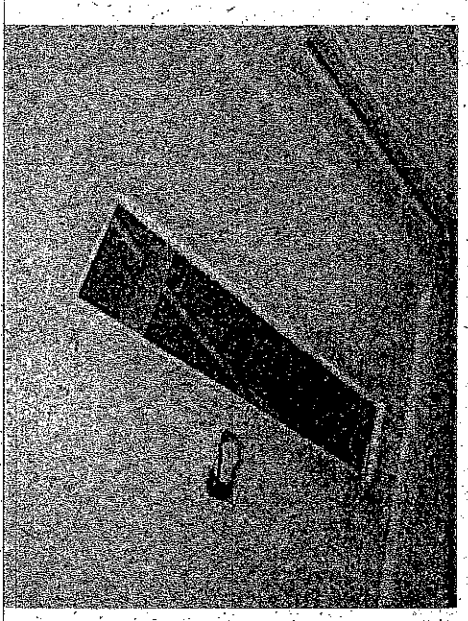
| Fotografía N° 46: Falta de iluminación en pasillo hacia recuperación anestésica. | |

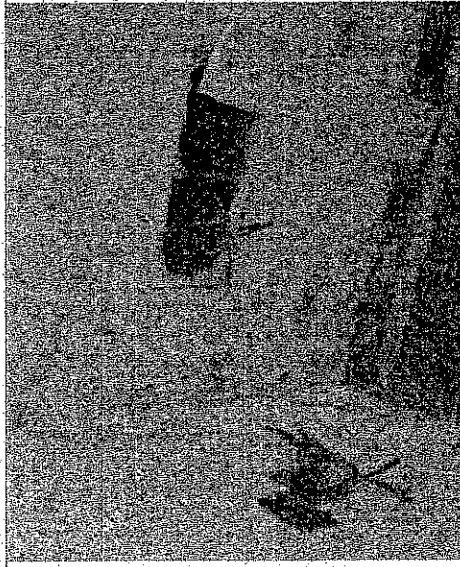
Fotografía N°48: Instalaciones eléctricas inadecuadas.

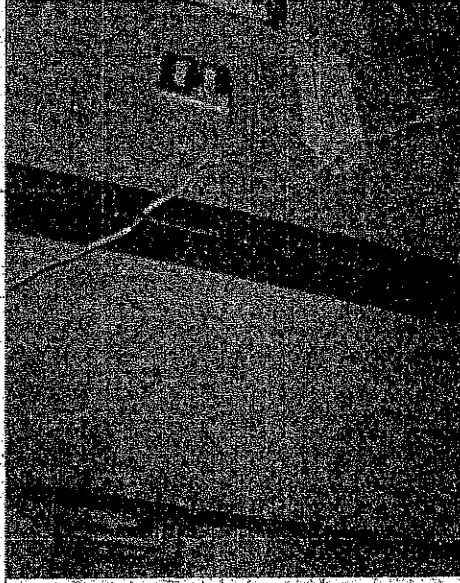
Fotografía N°49: Instalaciones de cableado inadecuadas.

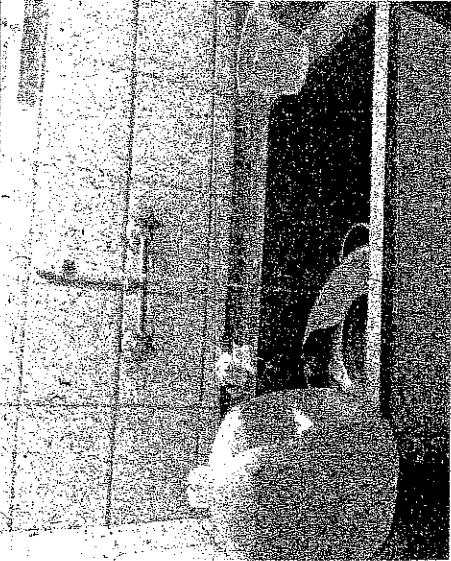
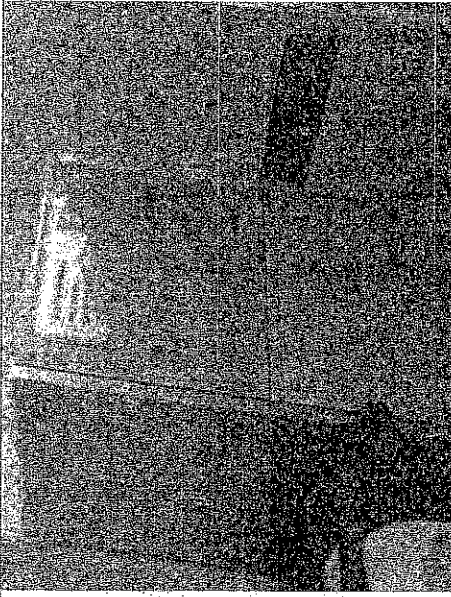
| Fotografía N° 51: Llave no permite cortar el flujo de agua. | Fotografía N° 52: Máquina de excretas sin funcionar. |

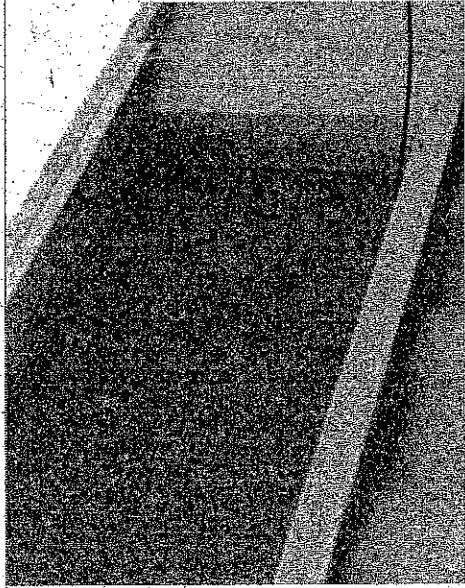
Fotografía N° 54: Malla rota, no evita el ingreso de vectores.

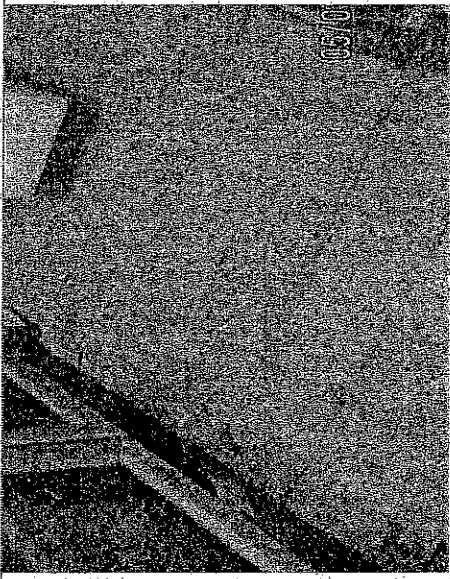
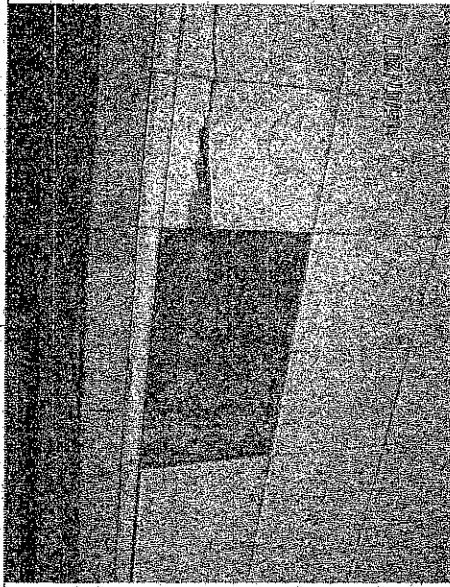
| Fotografía N° 55: Pisos en mal estado. | Fotografía N° 56: Muros fisurados y falta de cerámico. |

En lo sucesivo, esa entidad deberá dar cumplimiento a lo indicado en el artículo 6° del antes referido decreto N° 594, de 1999, y arbitrar las medidas que sean necesarias para implementar un programa de trabajo correctivo que permita subsanar las deficiencias de las que da cuenta el anexo N° 8 de este informe, antecedentes que deberán ser remitidos a este Organismo de Control en el plazo de 60 días hábiles contados desde la recepción de este documento, y que serán validados en una próxima actividad de seguimiento.

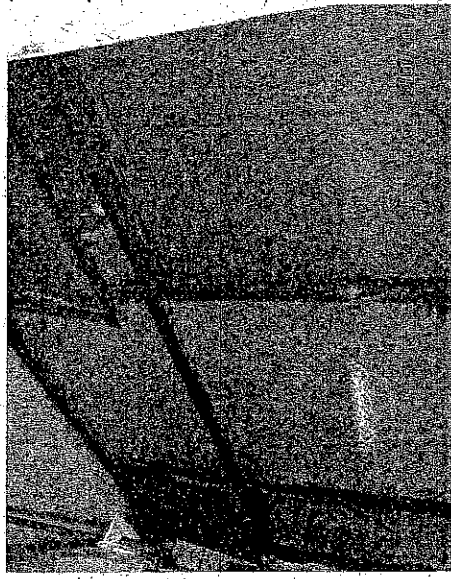
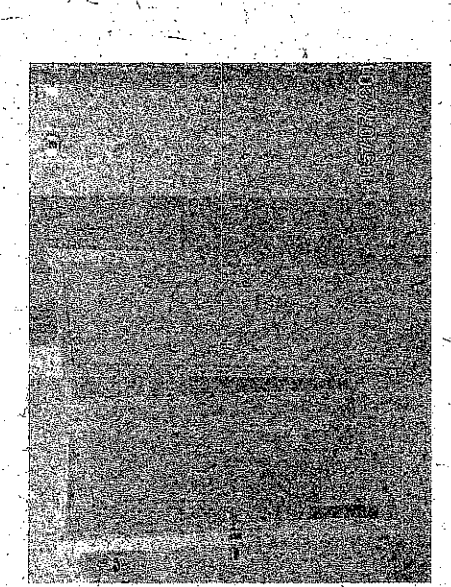
| Fotografía N° 57: Ventanas en malas condiciones de funcionamiento y óxido. | Fotografía N° 58: Puertas de baños en mal estado. |

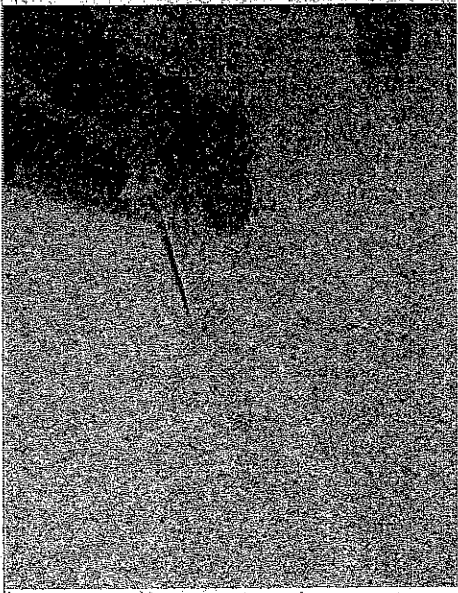
| Fotografía N° 59: Piso vinílico despegado. | Fotografía N° 60: Muros dañados. |

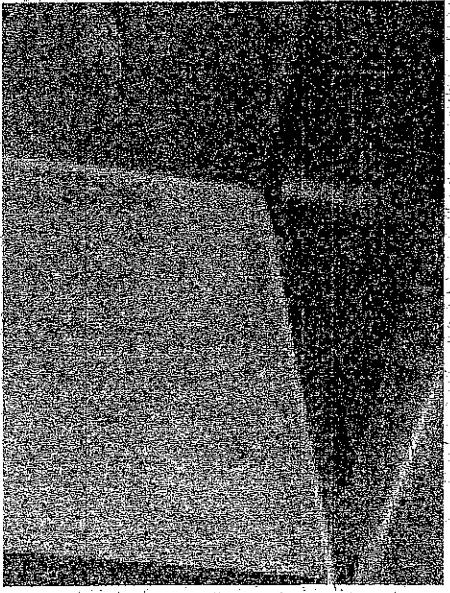
| Fotografía N° 61: Muros con humedad. | |

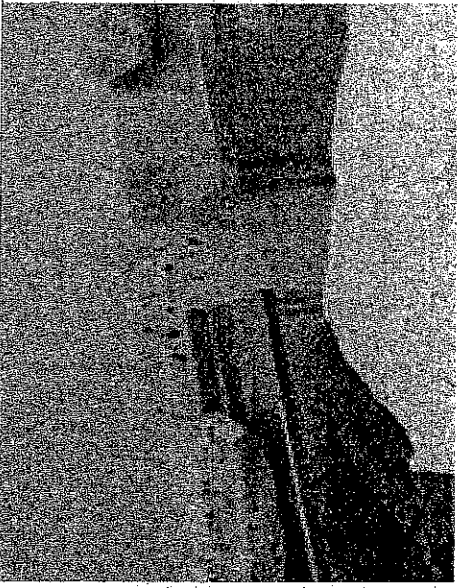
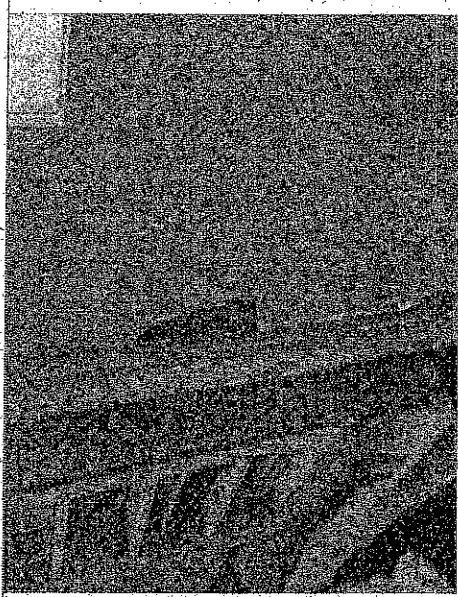
| Fotografía N° 62: Muros dañados al interior de pabellones. | Fotografía N° 63: Puertas de pabellones dañadas. |

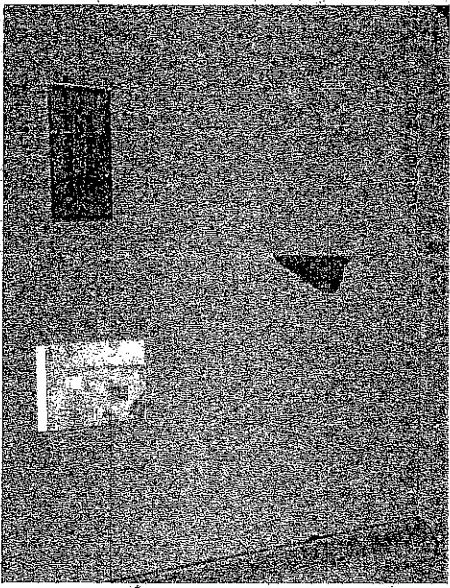
| Fotografía N° 64: Puertas dañadas y no herméticas en pabellones. | |

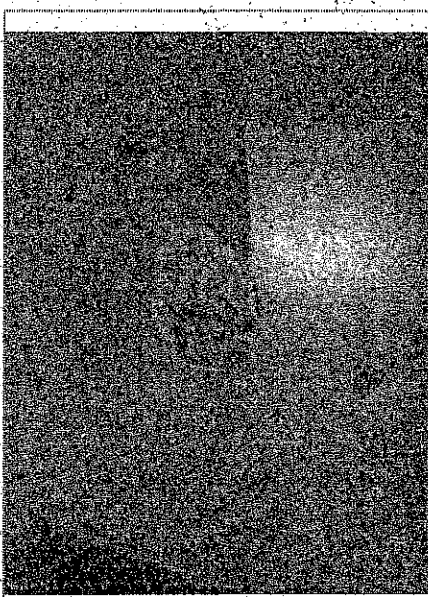
| Fotografía N° 65: Pisos dañados. | Fotografía N° 66: Pisos dañados en pasillo de circulación. |

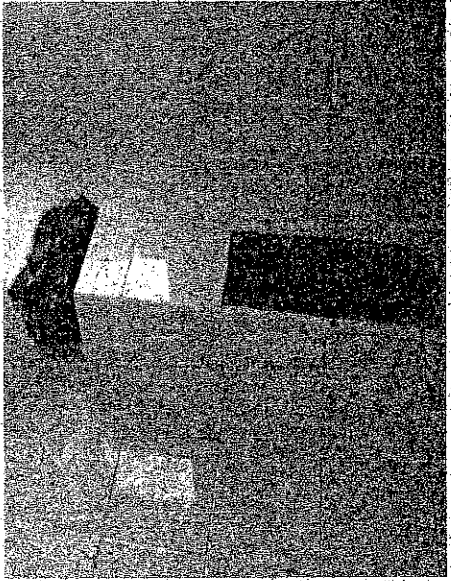
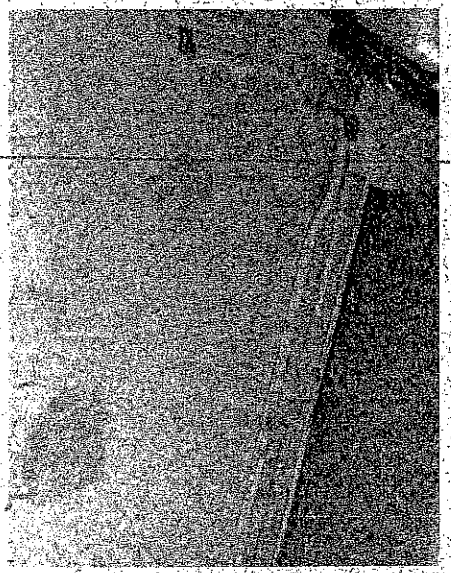
| Fotografía N° 67: Muro de baño dañado. | Fotografía N° 68: Muros dañados en zonas de circulación. |

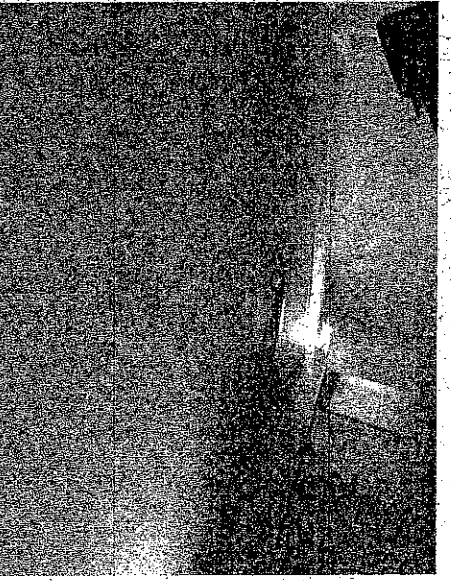
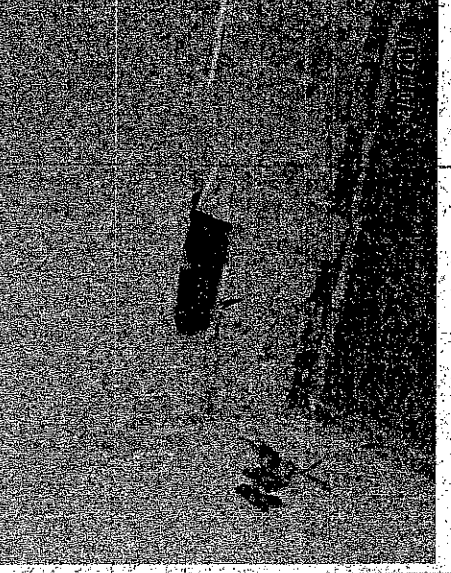
| Fotografía N° 69: Cielos con humedad. | Fotografía N° 70: Muros dañados con humedad. |

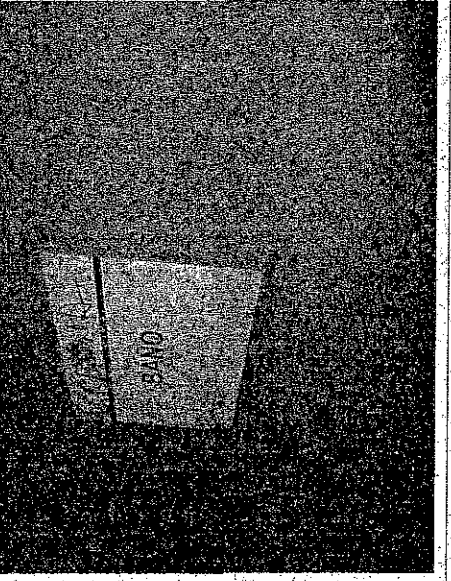
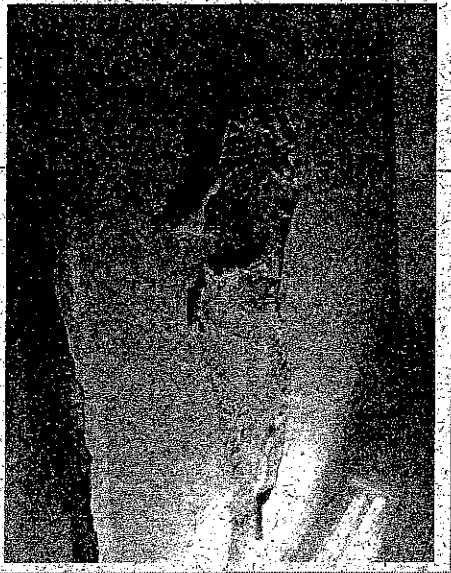
| Fotografía N° 71: Puertas en mal estado. | Fotografía N° 72: Humedad en cielos. |

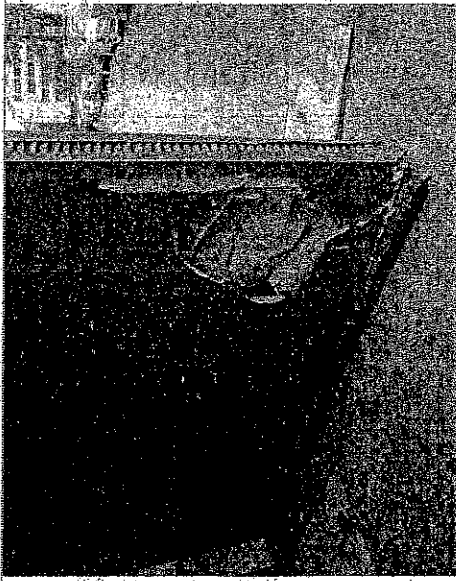
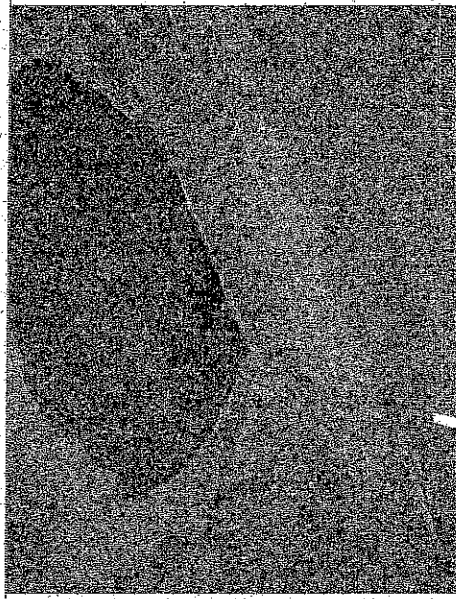
| Fotografía N° 73: Muro dañado. | Fotografía N° 74: Cielo dañado. |

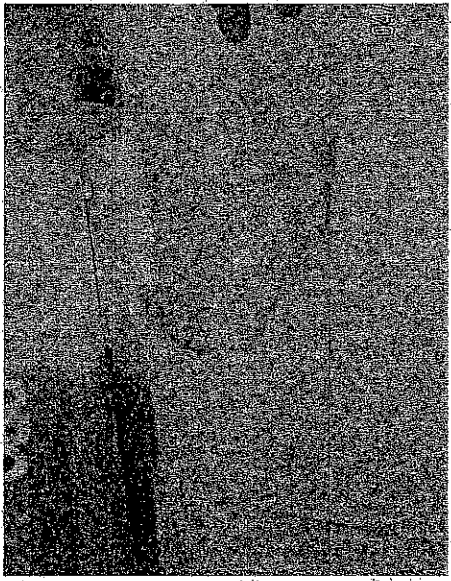
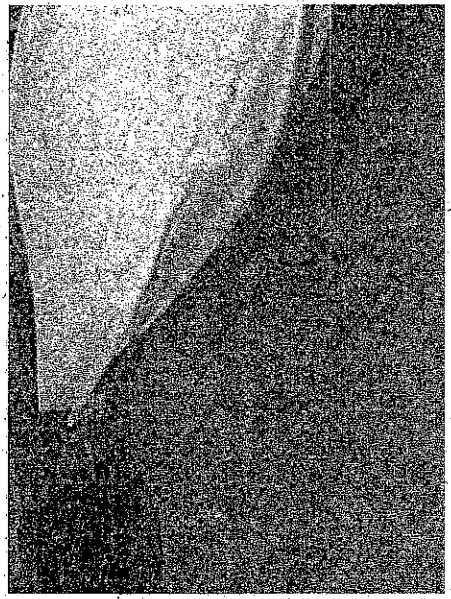
| Fotografía N° 75: Piso dañado, falta de recubrimiento. | Fotografía N° 76: Piso dañado, falta de recubrimiento. |

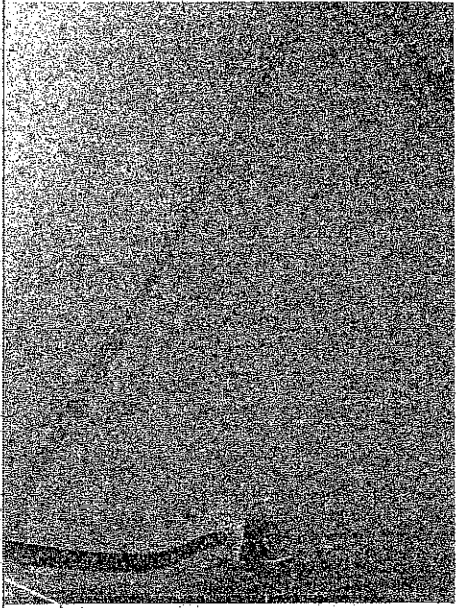
| Fotografía N° 77: Muros dañados sin pintura. | Fotografía N° 78: Cielos dañados sin pintura. |

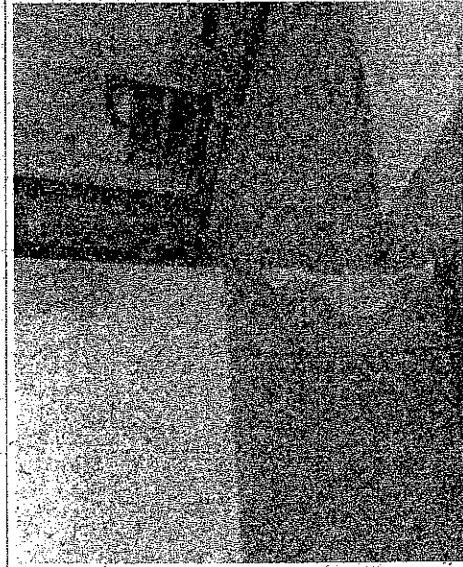
Fotografía N° 79: Muros en mal estado.

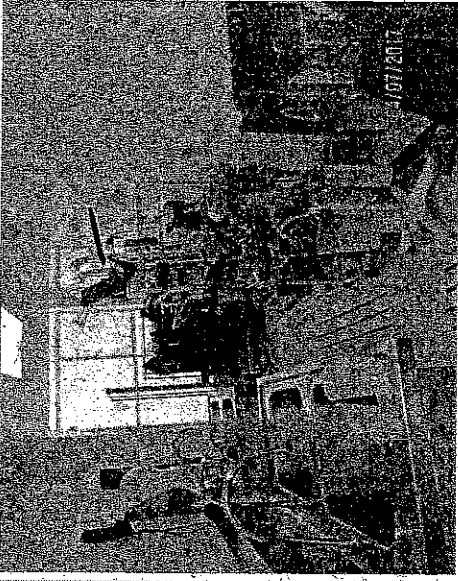
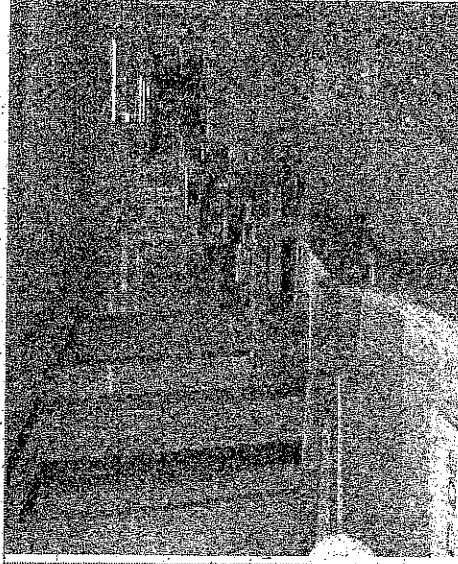
Obstáculos en pasillos de circulación en el Hospital de Urgencia Asistencia Pública

| Fotografía N° 80: Pasillo de circulación en pabellones. | Fotografía N° 81: Unidad de Cuidados Intensivos Quemados. |

| Numeral 3.3, acápite II "Examen de la materia Auditada" | Sobre obstáculos y el libre tránsito en pasillos del HUAP | Remitir en el plazo de 60 días hábiles contados desde la recepción de este documento, un informe con material fotográfico de respaldo que demuestre que los pisos, así como los pasillos de tránsito del hospital examinado se encuentran libres de todo obstáculo que impida un fácil y seguro desplazamiento. | Compleja (C) | | | | |

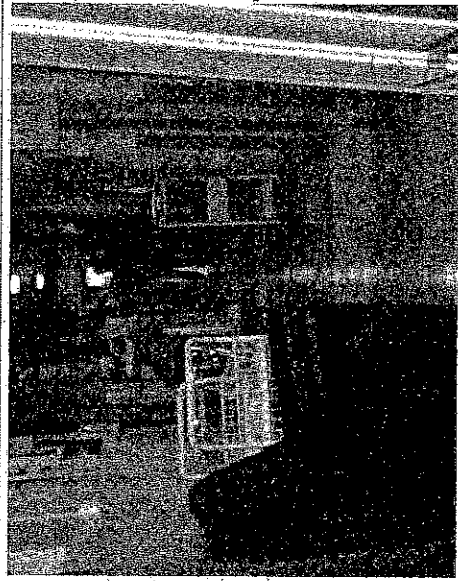
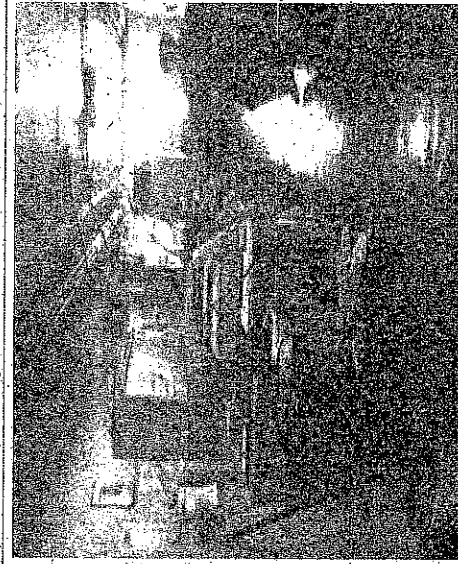
| Fotografía N° 82: Unidad de Cuidados Intensivos Quemados. | Fotografía N° 83: Unidad de Hospitalización Intermedio Adulto. |
