Número de Informe: 620/2017  
04 de diciembre de 2017

**Resumen Ejecutivo Informe Final N° 620, de 2017,**  
**Servicio de Salud Metropolitano Central.**

INFORME FINAL N° 620, DE 2017,  
SOBRE AUDITORÍA AL ESTADO DE LA  
INFRAESTRUCTURA DE LOS  
HOSPITALES QUE FORMAN PARTE DE  
LA RED ASISTENCIAL DEL SERVICIO  
DE SALUD METROPOLITANO  
CENTRAL.

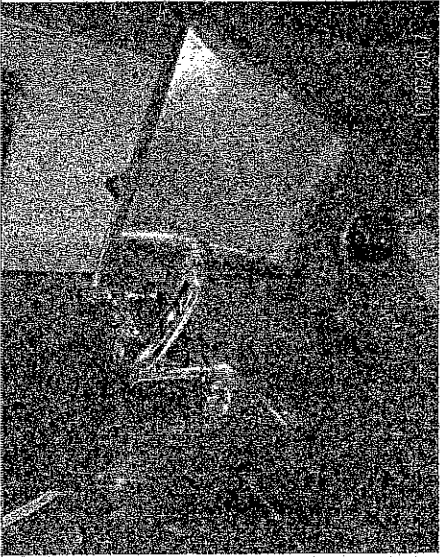
de agosto de 2017, que existían diversas deficiencias en los recintos de Pabellón de Cirugía Mayor, Unidad de Esterilización, Sedile, Bodega de Insumos y Unidad de Intermedio Pediátrico, asociadas a la falta de mantenimiento de los sistemas de agua potable, alcantarillado, y eléctrico, y del mobiliario, los que se detallan en el anexo N° 3, fotografías N°s 1 a la 14, de este informe.

| | | <p>Fotografía N° 1: Llave rota, inutilizada, en zona de lavado de manos para ingresar a los pabellones quirúrgicos.</p> <p>Fotografía N° 2: Climatización al interior de pabellones no filtra adecuadamente lo que permite el ingreso de partículas.</p> |

No obstante, ese servicio deberá adoptar las medidas para que se elabore e implemente un plan de mantenimiento preventivo para el sistema eléctrico y para el mobiliario del hospital examinado, así como también un programa de trabajo correctivo que permita subsanar las deficiencias de las que da cuenta el anexo N° 3 de este informe, antecedentes que deberán ser remitidos a este Organismo de Control en el plazo de 60 días hábiles contados desde la recepción de este documento, los que serán validados en una próxima actividad de seguimiento.

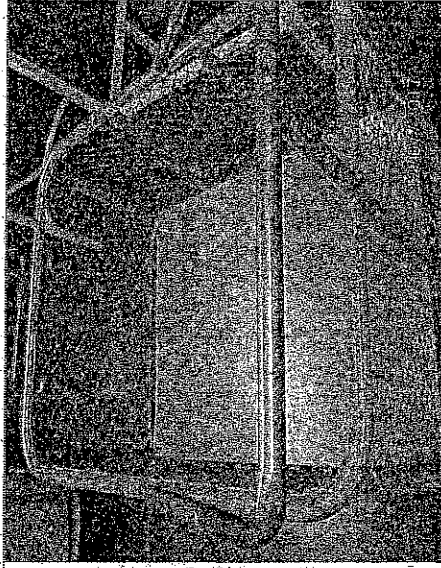
Fotografía N° 6: Carros para transportar material estéril en malas condiciones.

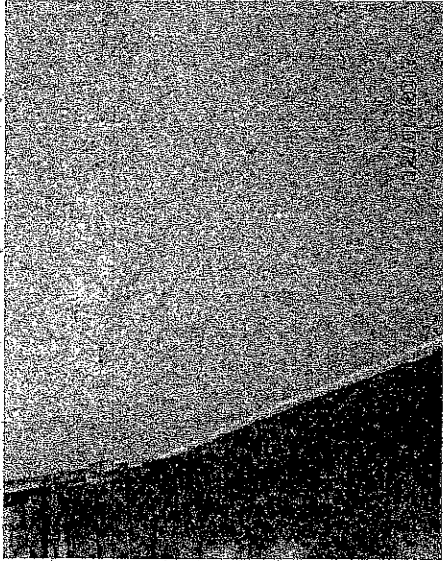
b) De la revisión efectuada en terreno a los recintos Pabellón de Cirugía Mayor, Unidad de Esterilización, Unidad de Neonatología, Unidad Gineco-Obstetra, Unidad de Elaboración de Alimentos, Sedile, Bodega de Insumos y Unidad de Tratamiento Intermedio Pediátrico del hospital, se detectaron diversas deficiencias en el estado de conservación de las paredes, cielos, puertas, ventanas y pisos, entre otros elementos de dicho establecimiento (anexo N° 4, del presente documento, fotografías N°s 15 a la 32).

| Fotografía N° 21: Muros dañados. | |

Sin perjuicio de lo anterior, el servicio auditado deberá arbitrar las medidas que sean necesarias para implementar un programa de trabajo correctivo que permita subsanar las deficiencias de las que da cuenta el anexo N° 4 de este informe, antecedentes que deberán ser remitidos a este Organismo de Control en el plazo de 60 días hábiles contados desde la recepción de este documento, los que serán validados en una próxima actividad de seguimiento.

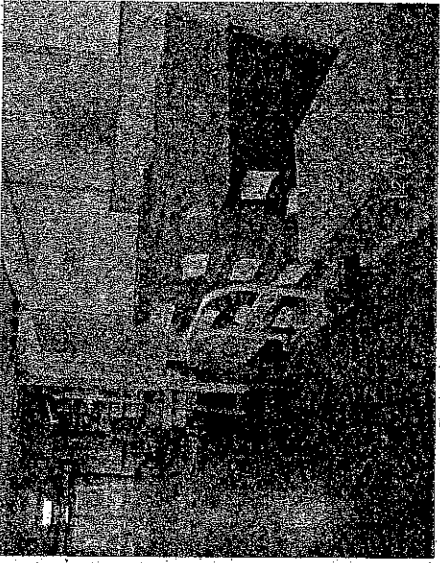
Obstáculos en pasillos de circulación en el Hospital Clínico San Borja Arriarán

| Fotografía N° 33: Pabellones de cirugía mayor. | Fotografía N° 34: Pabellones de cirugía menor. |

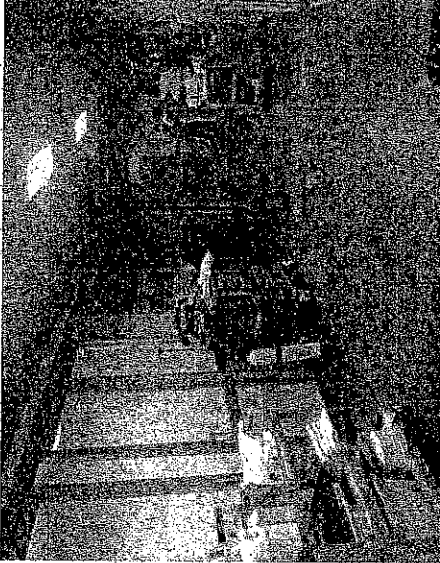
| Fotografía N° 35: Unidad de Cuidados Intensivos Adultos. | Fotografía N° 36: Unidad de Cuidados Intensivos Pediátrico. |

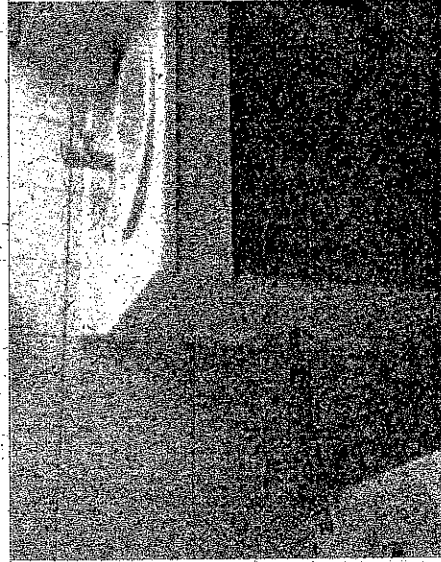
Unidad de Cuidados Intensivos Adultos

Fotografía N°47: Desagüe no funciona, por lo que se realizó un desvío hacia receptáculo de ducha.

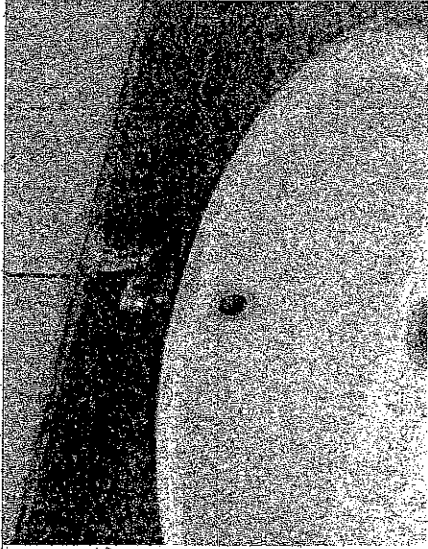
Unidad de Atención de Urgencia

| Fotografía N° 50: Llave no permite cortar el flujo de agua. | |

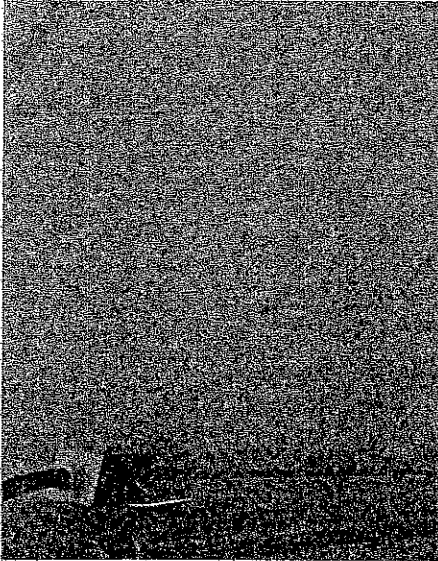
| Fotografía N° 53: Instalación eléctrica inapropiada. | |
